北海市中医医院新院区项目

水土保持监测季度报告表

(2022.10~2022.12)

监测单位: 西北海水电勘测设计院有限公司

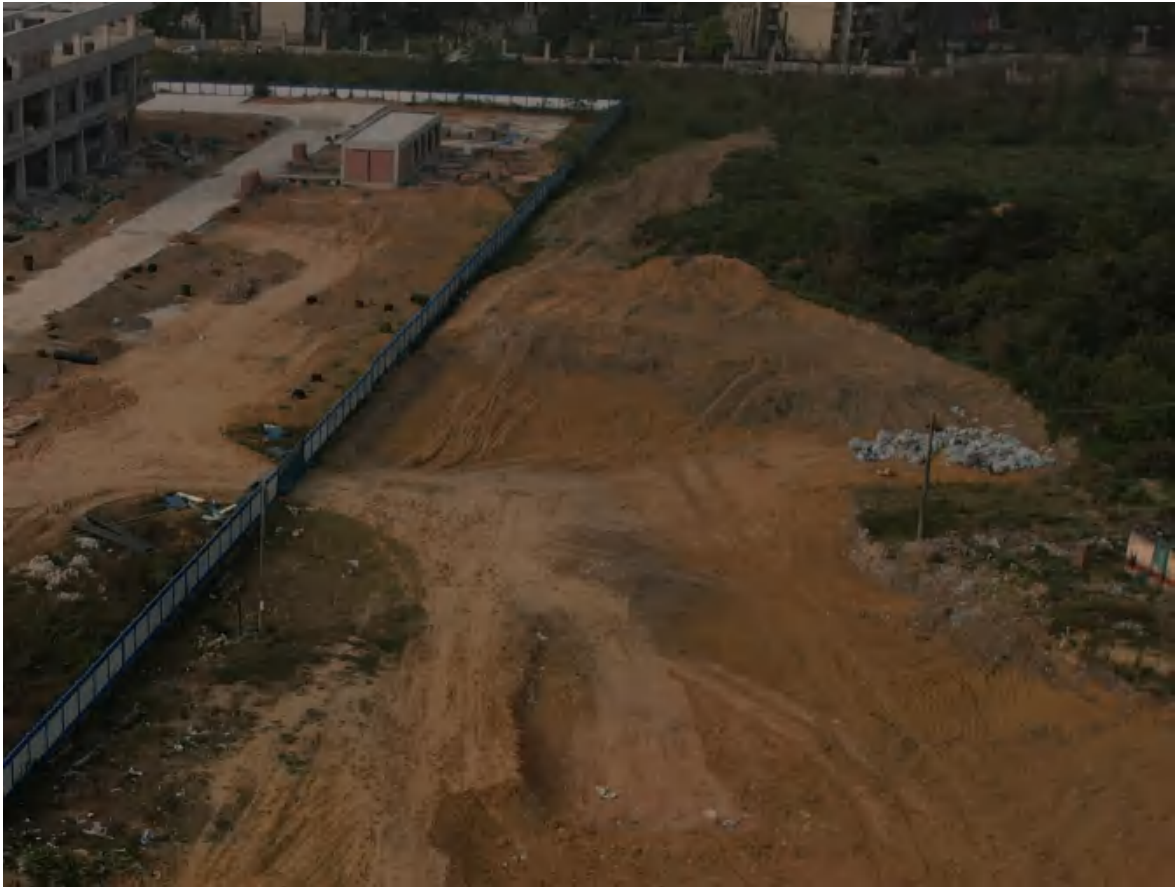
一、临时堆土场部分区域裸露

根据本季度现场勘查，临时堆土场部分区域土方已调运造成地面裸露。

建议及时对裸露区域撒播草籽进行植被恢复。

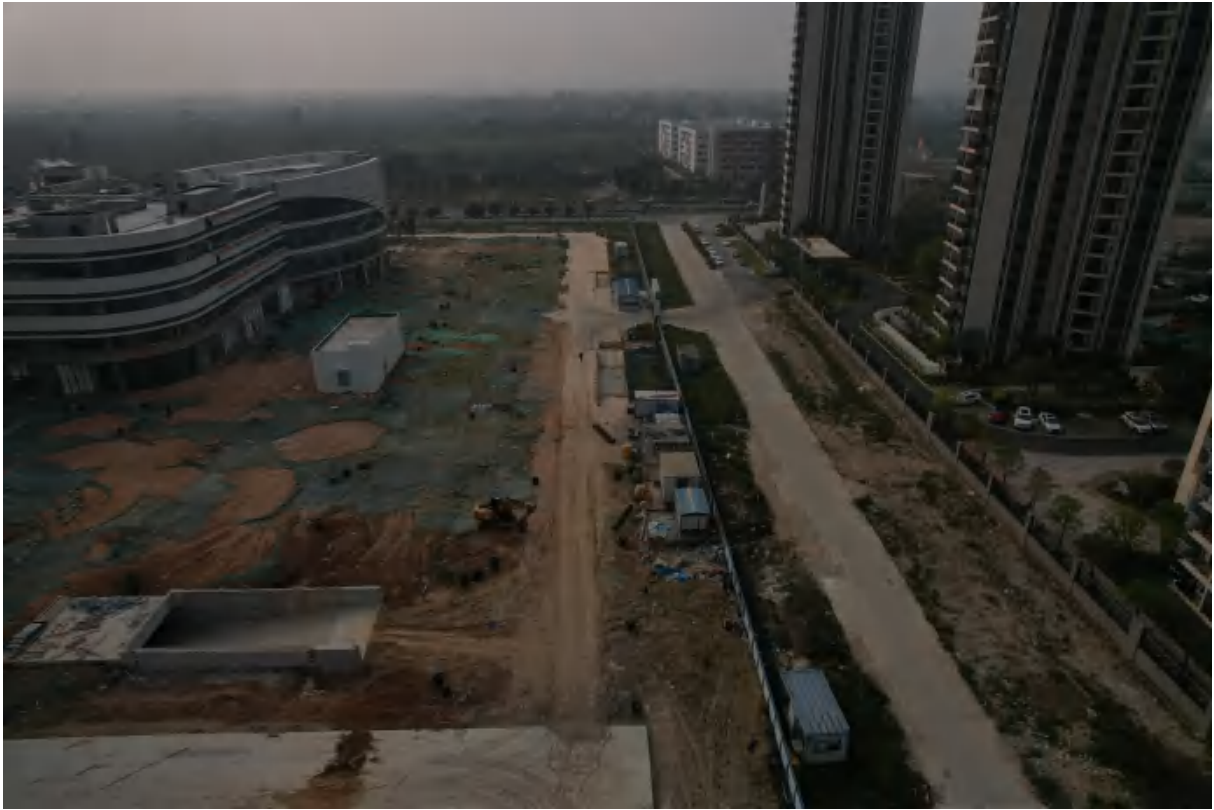
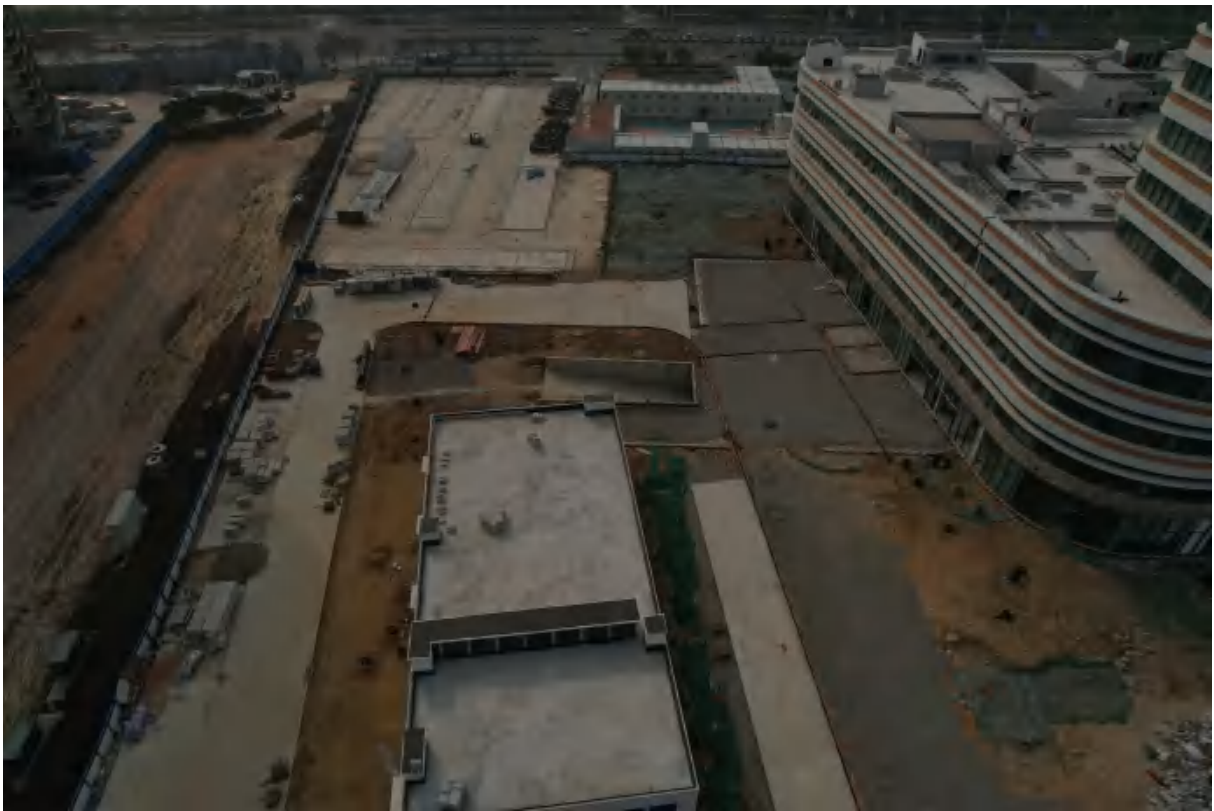
项目内部实施临时苫盖区域现状(2023年1月3日拍摄)

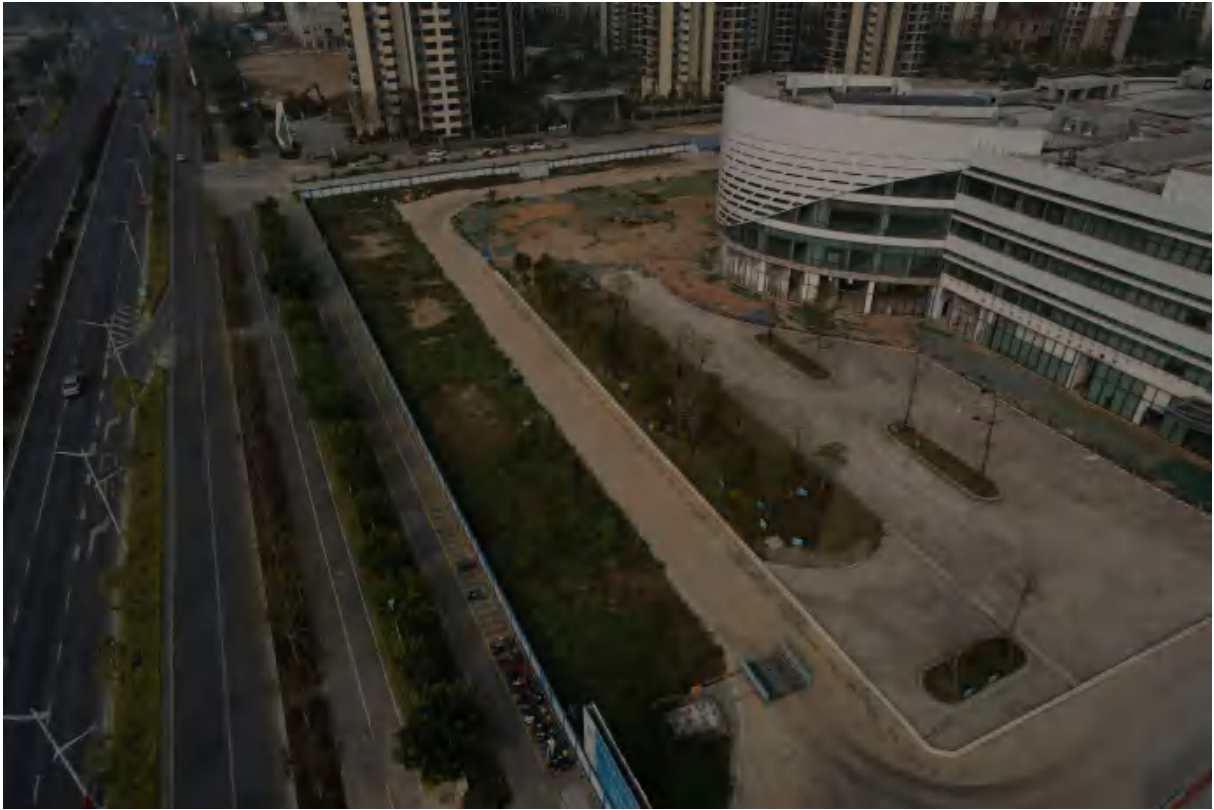
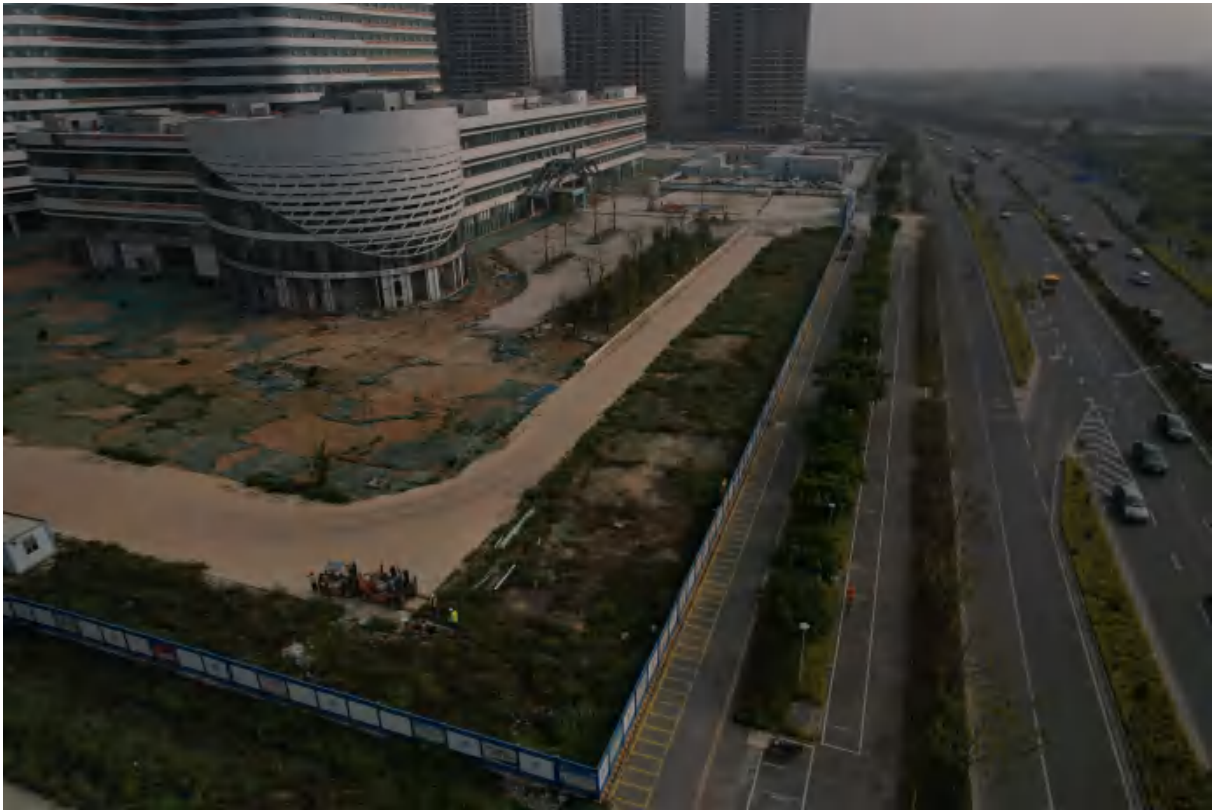
项目已实施景观绿化区域现状(2023年1月3日拍摄)

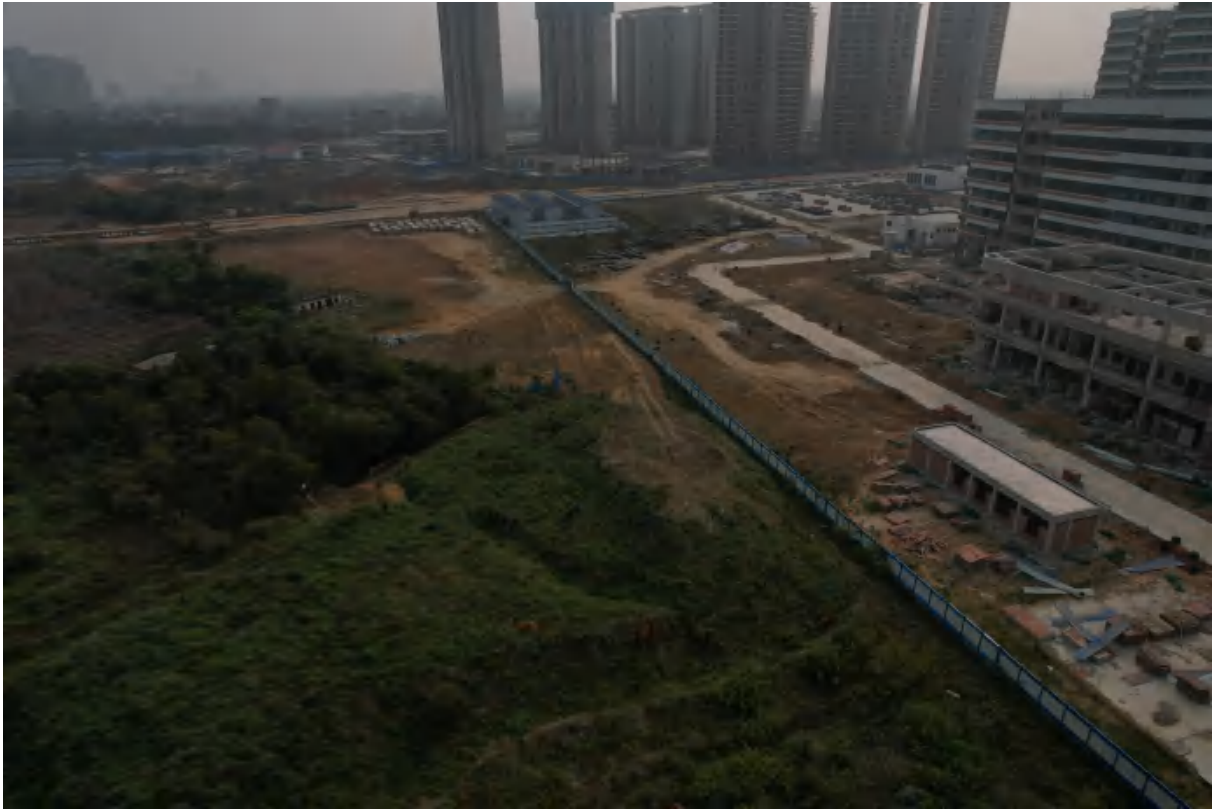
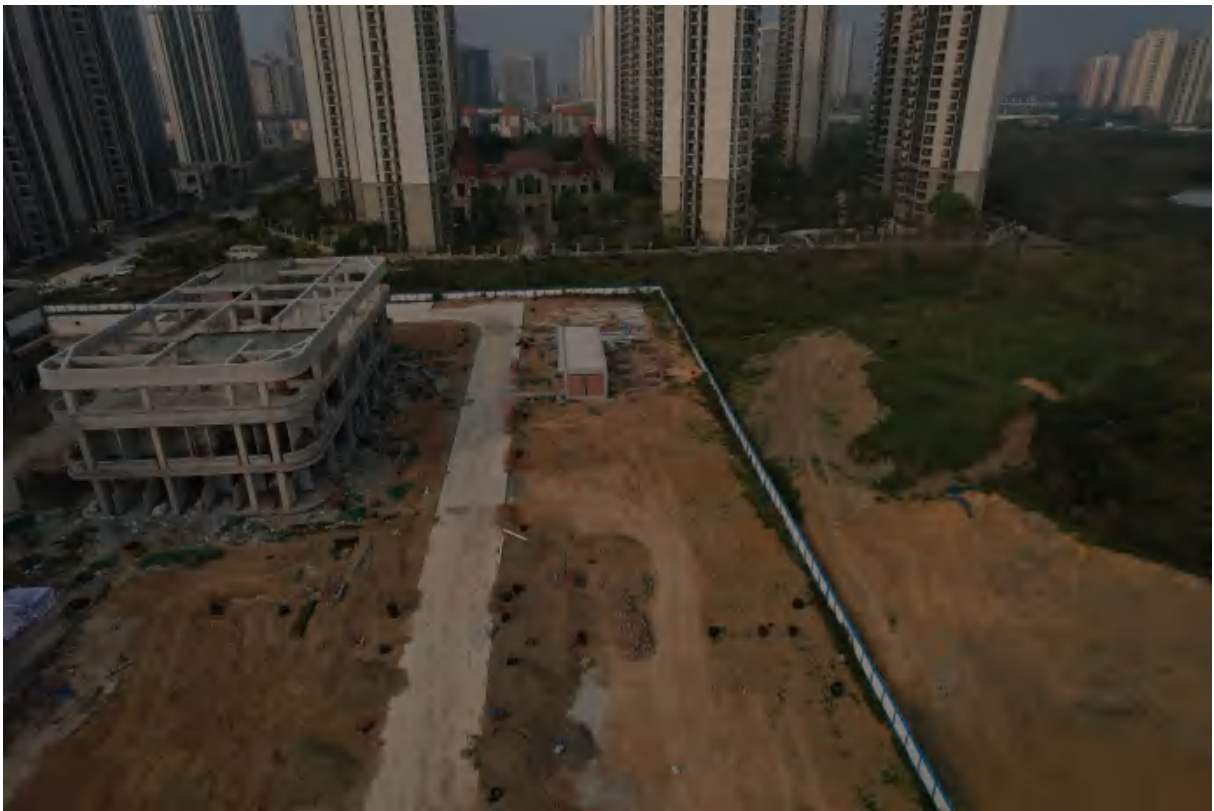
<p>存在问题与建议</p>	<p>二、临时堆土区</p> <p>1.本季度情况</p> <p>临时堆土场仍在使用，部分堆存土方已进行挖取，造成地表裸露；未扰动区域无新增堆存量，已有植被覆盖，边坡稳定，未出现滑坡、崩塌现象。</p> <p>该区域已布设排水沟、沉沙池，仍在运行使用，且运行状态良好。</p> <p>2.建议</p> <p>1) 及时补充对裸露区域补充临时苫盖；</p> <p>2) 加强对现状排水沟、沉沙池的检查、维护，确保其可正常运行，并发挥其应有的水土保持效益；</p> <p>3) 后期若需要对现堆存土方进行挖取或新增堆存土方，必须做好防护工作，避免造成崩塌、滑坡等较为严重的土壤流失现象。</p> <p>三、施工生产生活区</p> <p>1.本季度情况</p> <p>原布设的 2 处施工生产生活区仍在使用，未出现占地扩大、缩小情况。</p> <p>该区域已实施的地面硬化、排水沟、临时绿化仍保留，运行状态良好；排水沟未出现淤积堵塞现象。</p> <p>2.建议</p> <p>无。</p>
<p>本季度评价结论</p>	<p>综上，本季度水土保持监测“绿黄红”三色评价结论为“绿”，具体赋分表详见附件。</p> <p>及时对临时堆存土方、裸露地面进行临时苫盖；对已实施绿化区域加强补植、施肥、浇水、抚育等管护工作；尽快对未实施绿化工程区域按主体设计栽种植被；对于现有的水保措施需进行检查、维护，确保其正常运行，并发挥其应有的水土保持效益。</p>

项目区临时堆土区现状(2023年1月3日拍摄)

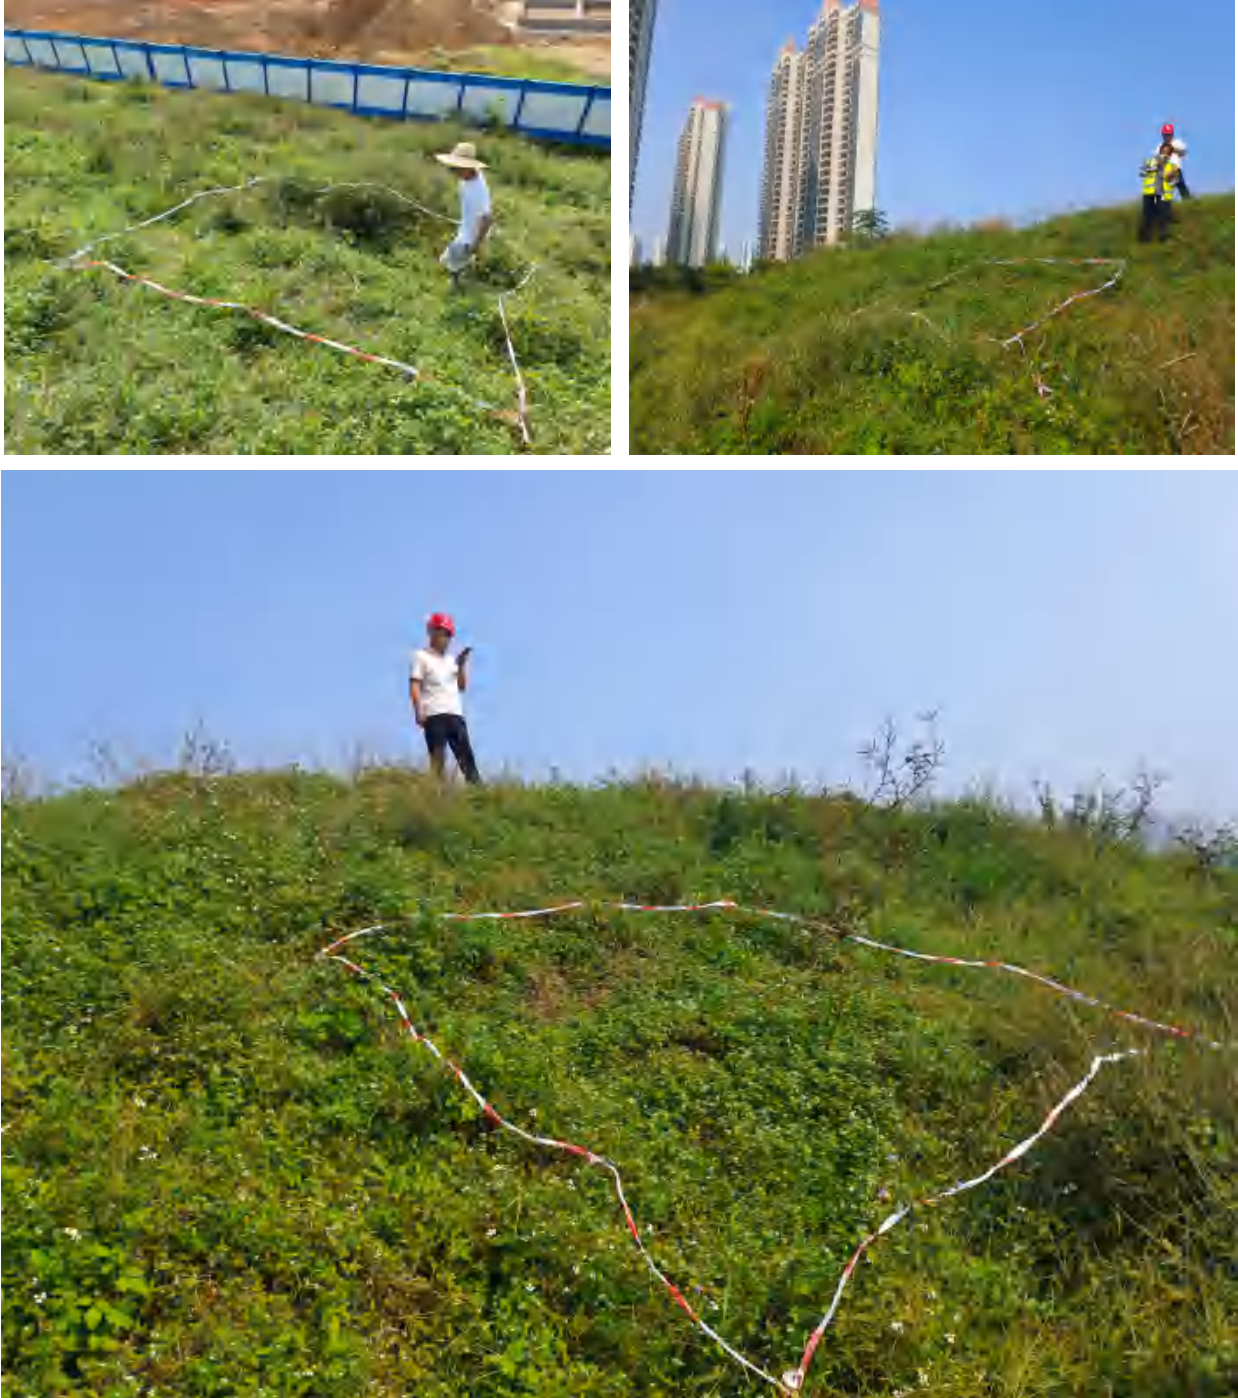
临时堆土区监测点（标准地调查法）

标准地调查法监测记录表	
项目名称	北海市中医医院新院区项目
样方大小	2m*2m
样方内实测立木投影面积	立木数量为0，投影面积为0 m ²
样方内植物成活率	95%
样方内植物组成	均为草地，草地面积约 3.96m ² 。
样方内植被覆盖度	0.9900
类型区林地（或草地）面积	3.96 m ²
类型区总面积	4.00 m ²
备注	该样方选取地的绿化为临时堆土区中的表土堆放区域，植被生长状况良好，郁闭度、盖度较普通土堆放区域好

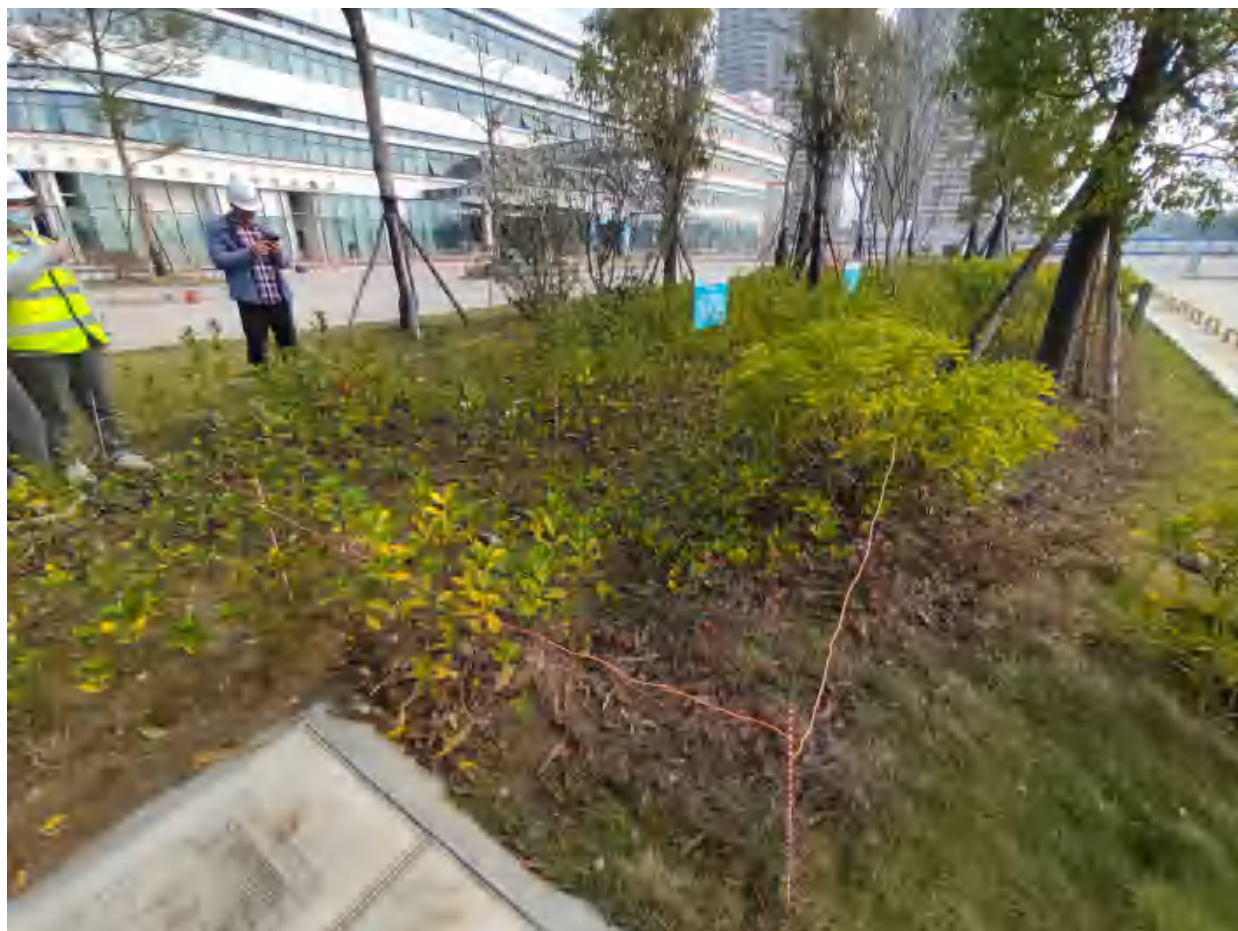
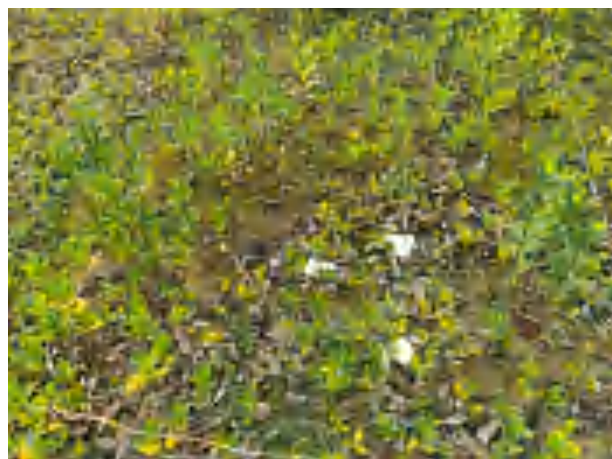
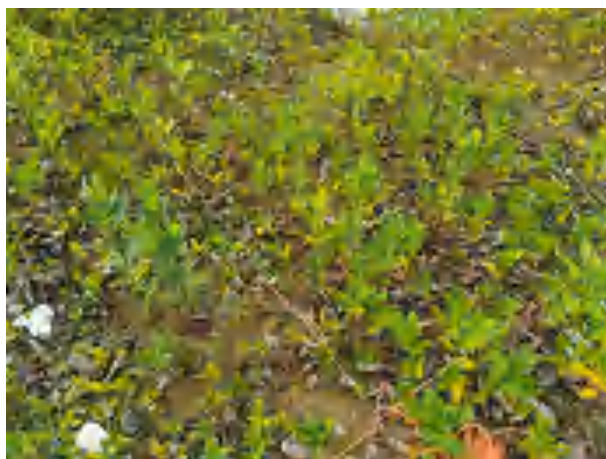
项目区南侧监测点（标准地调查法）

标准地调查法监测记录表	
项目名称	北海市中医医院新院区项目
样方大小	4m*4m
样方内实测立木投影面积	立木数量为1，投影 0.65 m ²
样方内植物成活率	90%
样方内植物组成	乔木 1 株，灌木 12.10 m ² ，草地 2.20m ²
样方内植被覆盖度	0.8938
类型区林地（或草地）面积	14.30 m ²
类型区总面积	16.00 m ²
备 注	该样方选取地的绿化为南侧门诊楼前绿化区

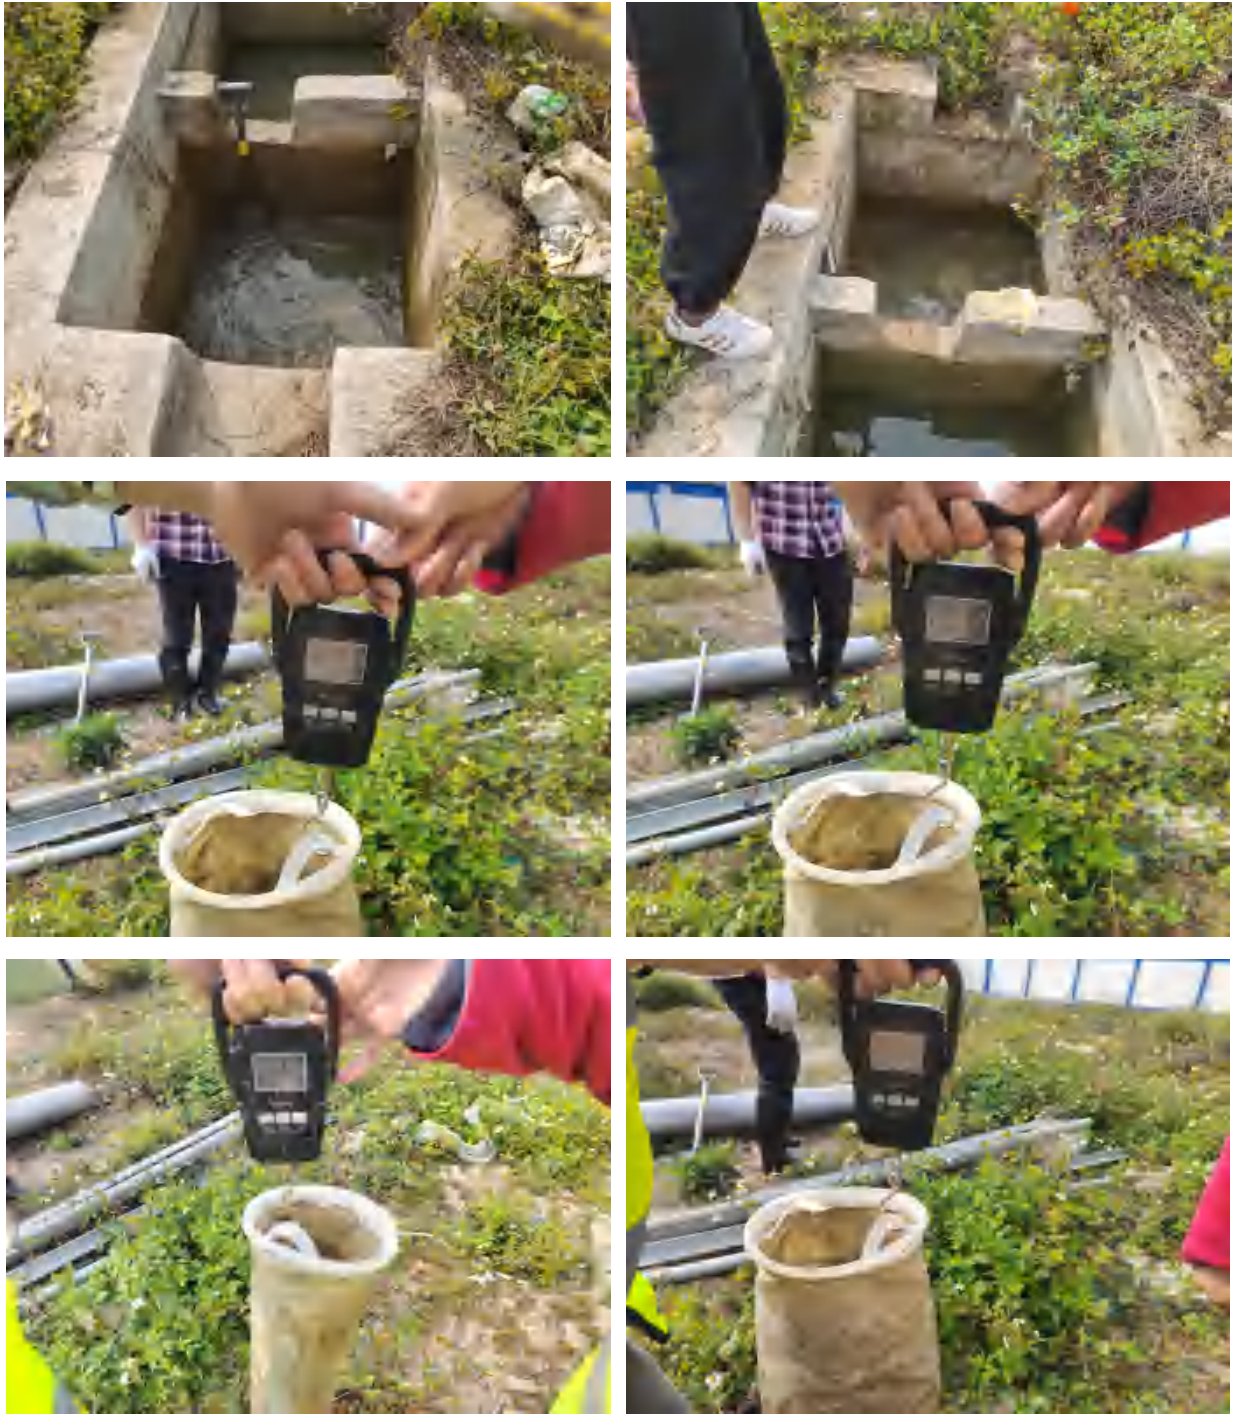
监测点位测量照片

沉沙池监测记录表							
1#沉沙池数据记录 单位 (kg)							
序号	1			2			合 计
泥沙重	3.985	2.875	1.315	2.360	1.055	0.905	12.495
2#沉沙池数据记录 单位 (kg)							
序号	1			2			合 计
泥沙重	0	0	0	0	0	0	0

本季度对项目区内两个沉沙点位进行实地监测，1#沉沙池为项目区内沉沙池，根据项目实际情况，项目区内需 16 个沉沙池进行沉沙，以此类推，本季度项目区内土壤流失量约为 $12.495 \times 16 = 199.92$ (kg)。

2#沉沙池为临时堆土区沉沙池，根据项目实际情况，该区域沉沙池未收集到泥沙；故本季度临时堆土区内土壤流失量为 0 (kg)。
